ORD. O.R.A. N° 65.-

MAT.: Deriva Carta JV-HCO-20-2023.

JV-HCO-20-2023

1. Antecedentes

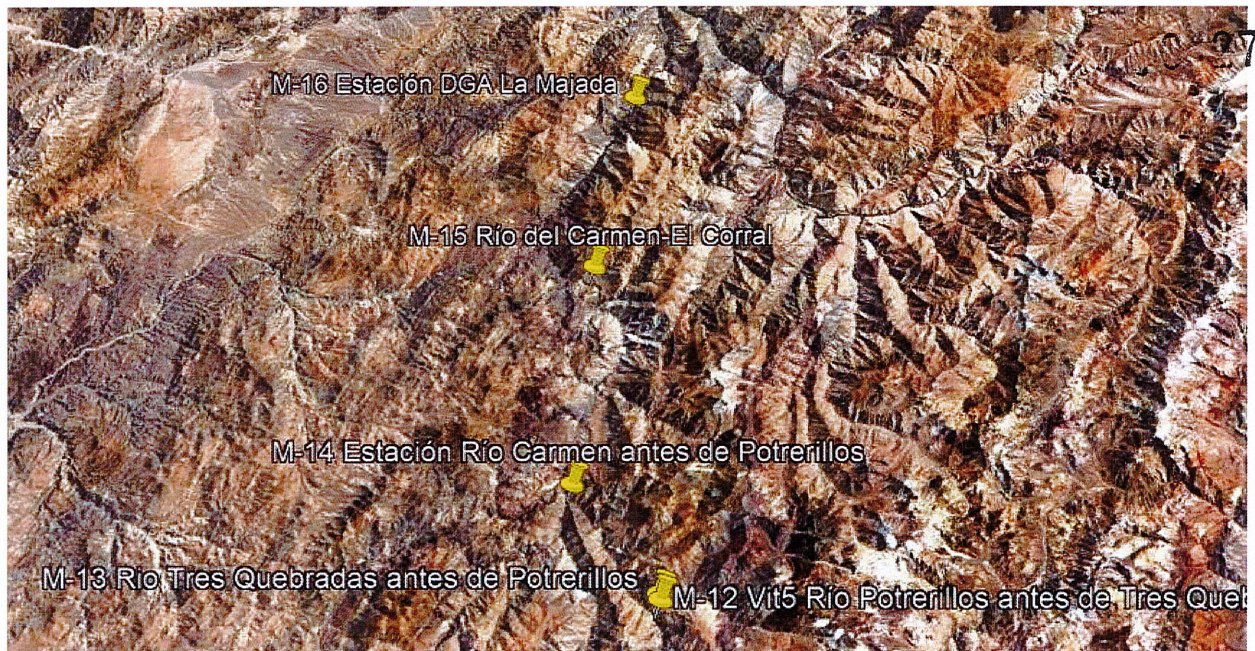
En este tramo se muestrearon 5 puntos (M-12, M-13, M-14, M-15 y M-16) según lo muestra la imagen 1:

De los resultados obtenidos en este tramo podemos decir que en los puntos M-12 y M-13 los niveles de manganeso, hierro, aluminio y molibdeno sobrepasan los valores de la NCh 1.333. Parámetros como el zinc, fluoruro y cobalto se ven sobrepasados también en la estación M-12. (ver gráfico 1 y 2)

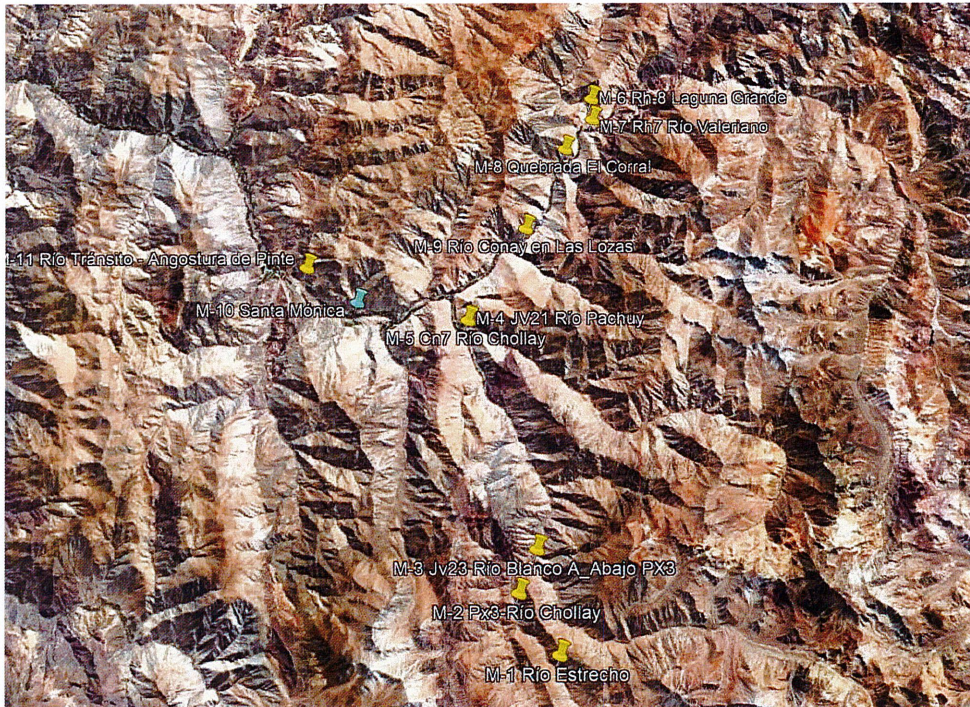
Pachuy, Conay, Cazadero, Valeriano, Laguna Grande y Chica.
 En este tramo se muestrearon 11 puntos (M-1 a M-11), ver imagen 2.
 Imagen N°2: Localización de puntos tramo II

Respecto a los resultados en los puntos antes señalados, podemos indicar que el Manganeso sobrepasa los niveles en siete de los once puntos (M-1; M-2; M-3; M-5; M-7; M-9 y M-11), mientras que el aluminio se ve sobrepasado en M-5 y en M-3, donde el pH disminuye por debajo de la Norma. Por ultimo vemos el valor de sulfatos y litio cítrico por sobre la norma para el punto M-7. (ver gráficos 3)

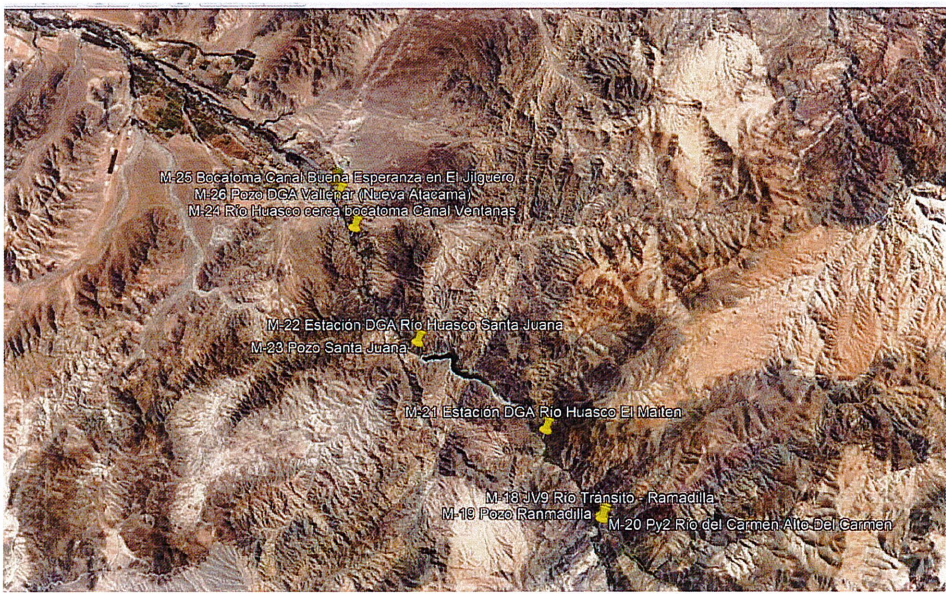
Imagen N°3: Localización de puntos tramo III

sulfatos en cinco de los once puntos muestreados, siendo los valores más altos los correspondientes a los pozos (Ramadilla y Santa Juana), seguido por los puntos ubicados en el río Huasco y sector Maitén. Los puntos M-18, M-20 correspondientes al río Tránsito y Carmen, presentan todos sus niveles por debajo de la norma al igual que los puntos ubicados en las bocatomas de los canales Ventanas y Buena Esperanza.

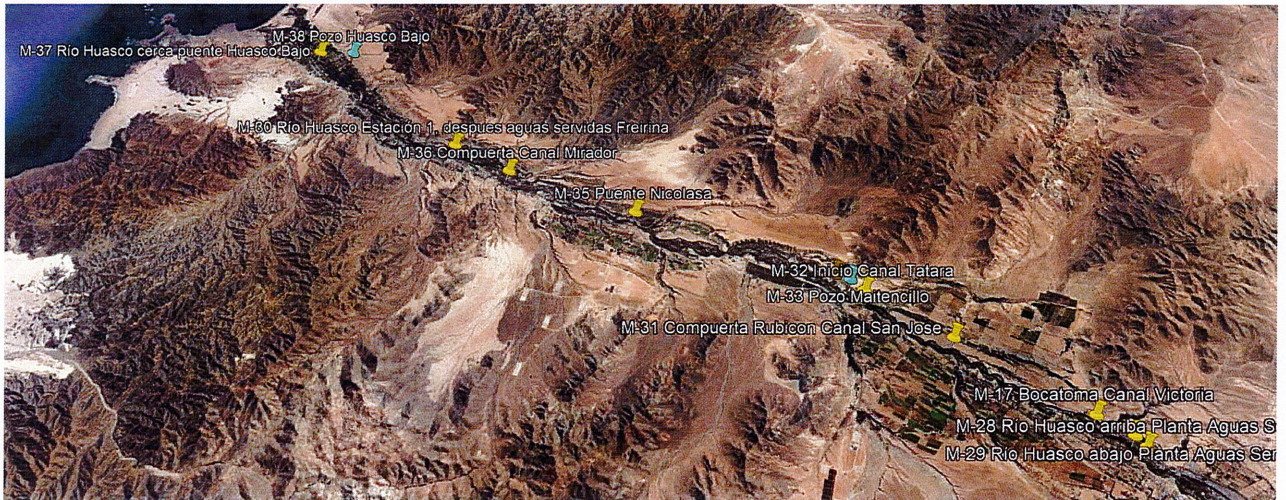
Imagen N°4: Localización de puntos tramo IV

a la Norma en el sector de Maitencillo, específicamente en los puntos M-33; M-34; M-35 y M-38 reapareciendo aguas debajo de la planta de tratamiento de aguas servidas de Freirina (M-30). En el caso de los pozos, se continua con la tendencia

de toda la cuenca, presentando índices elevados de parámetros como el manganeso, hierro, cloruro y hierro, principalmente. La siguiente tabla muestra los puntos y parámetros sobrepasados respecto a la NCh 1.333.
