<b>ACTA REUNIÓN ORDINARIA</b>	N° 14	<b>Martes, 18 de diciembre de 2018</b>
		Comité Operativo	
		Norma Secundaria de Calidad Ambiental (NSCA) para la protección de las Aguas Continentales Superficiales de la Cuenca del Río Huasco

El Sr. Francisco Meza, comienza su presentación, indicando que es sobre el Proyecto de Bienes Públicos de Corfo, de ejecución 2017-2018, llamado Análisis Integral de calidad de agua para el aseguramiento de la competitividad del sector social y productivo y la sustentabilidad de ecosistemas acuáticos, en el marco de elaboración de la Norma Secundaria de Calidad Ambiental de las aguas superficiales de la cuenca del río Huasco” que se postuló junto a la SEREMI del Medio Ambiente de Atacama, para generar un instrumento de apoyo a la realización de la Norma que nos convoca hoy.

## Décimo cuarta reunión Comité Operativo NSCA Huasco

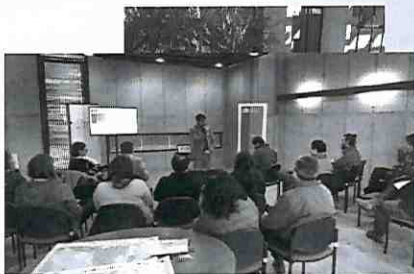
Producto / Resultado	Descripción
4. Áreas de vigilancia de la cuenca validadas.	Confirmación en terreno de las áreas de vigilancia previamente definidos, con las actividades productivos, a través de talleres locales.

AREAS DE VIGILANCIA, CONSENSUADAS Y VALIDADAS CON MMA Y COMITÉ OPERATIVO
