Informe salida a terreno DGA-MMA del 23 al 25 de julio del 2018

Esta salida en conjunto surge de la necesidad planteada en la reunión del comité operativo de la Norma Secundaria del Río Huasco (NSCA Huasco) de fecha 28/06/2018, en la cual la Unidad de Hidrología Región de Atacama, a cargo de llevar a cabo el monitoreo rutinario de calidad de aguas superficiales de la cuenca del río Huasco, expuso sobre el procedimiento que posee la Dirección General de Aguas (DGA) en el proceso de captura, preservación y envío de muestras de calidad y una visión respecto a las consecuencias que surgen a raíz del aumento de los actuales puntos de monitoreo de calidad de aguas propuestos por este comité operativo (ver imagen N°1). Dicho lo anterior y para poder contar con información más acabada se acuerda efectuar la salida en conjunto con profesionales del Ministerio del Medio Ambiente y esta unidad perteneciente a la Dirección General de Aguas Región de Atacama.

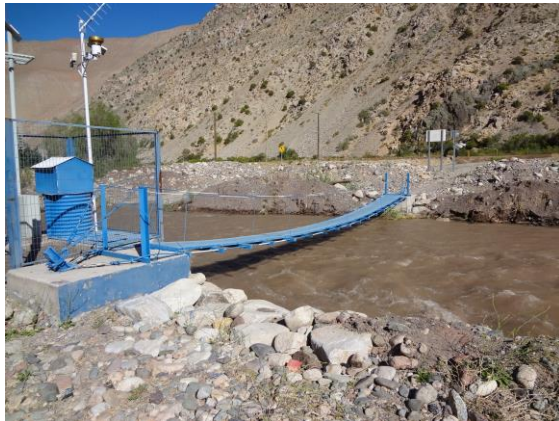
Río Conay en las Lozas (CO-10)

| 14 | 392723 | 6797190 | CO-10 | Río Conay en las Lozas | Río Conay | Punto de monitoreo sin problemas de acceso, se puede efectuar aforo. |

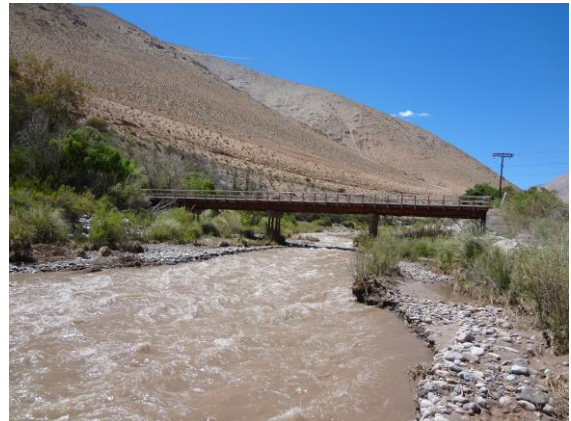
Río Chollay (CH-10)

| 12 | 387478 | 6794225 | CH-10 | Río Chollay | Río Chollay | Punto de monitoreo sin problemas de accesibilidad, sin embargo no existe infraestructura para efectuar aforo. |

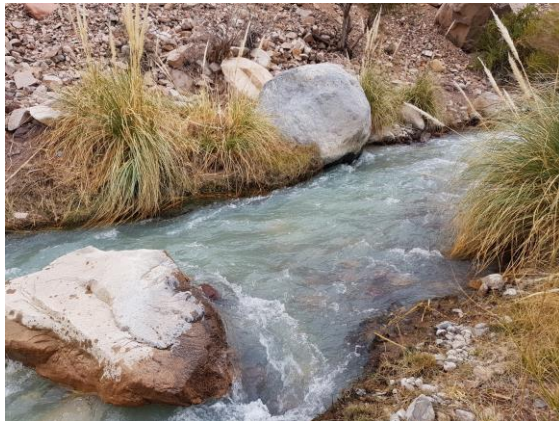
Río Valeriano (VA-10)

| 15 | 398835 | 6804378 | VA-10 | Río Valeriano ante junta Río Laguna Grande | Río Valeriano | Punto de monitoreo sin problemas de acceso, para efectuar aforo se requeriría desplazarse aguas arriba y efectuarlo vadeando siempre y cuando el caudal y la velocidad no constituyan un peligro para el personal DGA. |

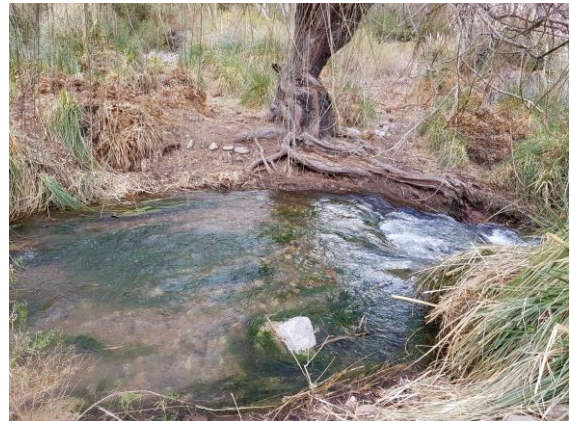
Río Laguna Grande (LG-10)

| 16 | 398824 | 6805171 | LG-10 | Río Laguna Grande ante junta Río Valeriano | Río Laguna Grande | Punto de monitoreo sin problemas de acceso, se requeriría efectuar aforo vadeando. |

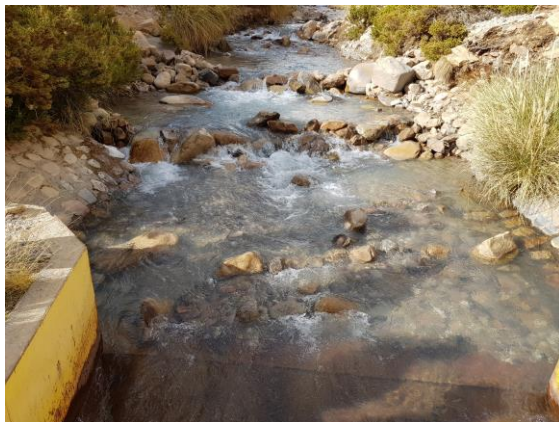
Río Estrecho (ES-10)

| 13 | 389489 | 6769472 | ES-10 | Río Estrecho | Río Estrecho | Punto de monitoreo con acceso restringido por empresa minera Nevada, se requiere previa coordinación, se puede efectuar aforo. |

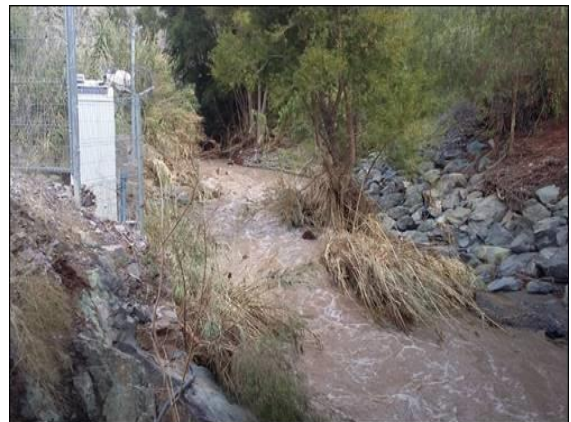
Río Carmen en Ramadilla (CA-20)

| N° | ESTE | NORTE | AREA DE VIGILANCIA | Estación de monitoreo | CAUCE | OBSERVACION |
|---|---|---|---|---|---|--|
| 6 | 355150 | 6818346 | CA-20 | Río Carmen en Ramadillas | Río El Carmen | Punto de monitoreo sin problemas de acceso, no posee infraestructura para efectuar aforo, se sugiere contar con dato de caudal desde la estación río Carmen en Puente La Majada. |

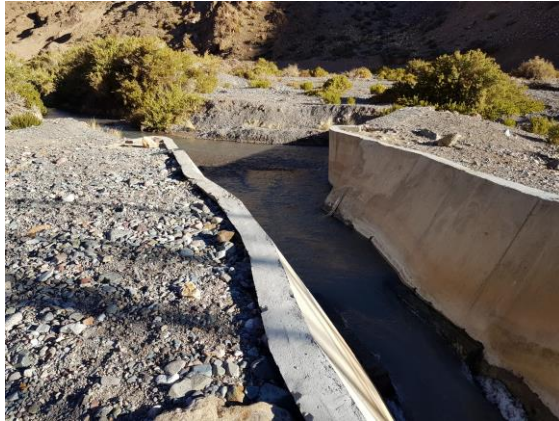
Río Potrerillos (PO-10)

| 7 | 382403 | 6744643 | PO-10 | Río Potrerillos antes de río Tres Quebradas | Río Potrerillos | Punto de monitoreo sin problemas de acceso, se puede efectuar aforo implementando un puente para dicho fin. |

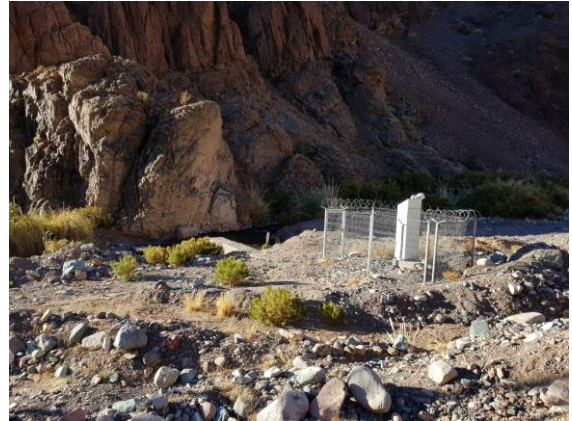
Río Tres Quebradas (QU-10)

| 9 | 382410 | 6744974 | QU-10 | Río Tres Quebradas | Río Tres Quebradas | Punto de monitoreo sin problemas de acceso, se requeriría efectuar aforo vadeando siempre y cuando el caudal pasante y la velocidad no constituyan peligro para el personal DGA. |

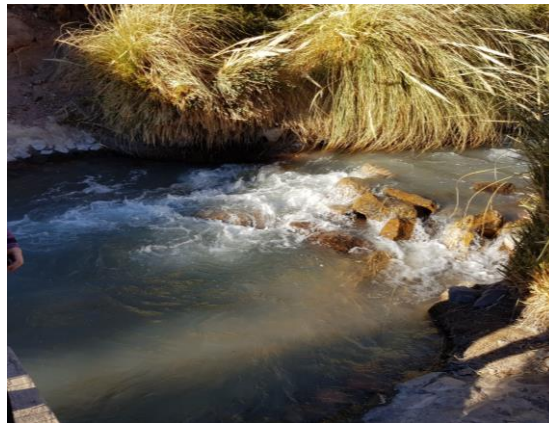
Río Potrerillos (PO-20).

| 8 | 381388 | 6745438 | PO-20 | Río Potrerillos después de Río Tres Quebradas | Río Potrerillos | Punto de monitoreo sin problemas de acceso, se puede efectuar aforo implementando un puente para dicho fin. |
