# Coexiste

## INFORME DE RESULTADOS

MONITOREO DE LA CALIDAD DE AGUA Y  
CAUDAL EN CUENCA DEL RIO HUASCO COMO  
INSUMO PARA LA DETERMINACIÓN DE LOS  
APORTES DE FUENTES DIFUSAS DE LA  
CUENCA, EN EL CONTEXTO DEL AGIES DE LA  
NORMA DE CALIDAD DE AGUA DE HUASCO

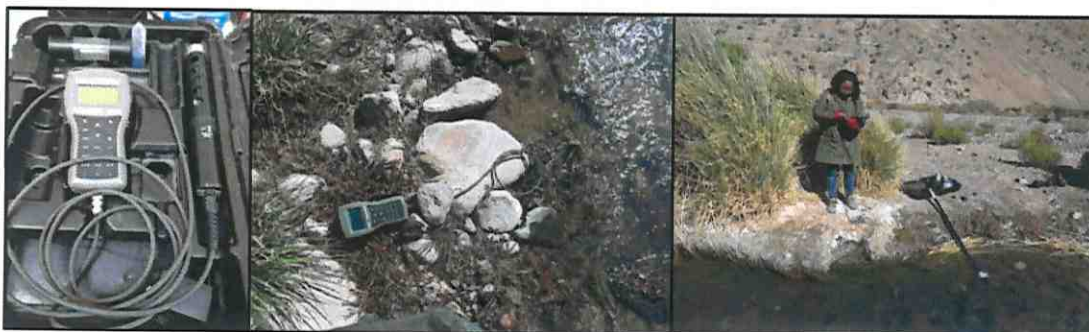
FIGURA 3: MULTIPARÁMETRO PORTÁTIL HANNA HI9828 CON SU SONDA, Y SU UTILIZACIÓN EN LA CAMPAÑA DE MONITOREO EN LA CUENCA DEL HUASCO DESDE EL 16 AL 18 DE AGOSTO DEL AÑO 2019.

El pH, Conductividad, Temperatura, Totales de solidos disueltos (TDS), oxígeno disuelto (OD), turbidez, Potencial de Oxidación Reducción (ORP), fueron registrados en terreno (ver resultados en tablas de archivos Anexos) mediante un equipo multiparámetro de marca *Hanna*, modelo HI9829 (ver Figura 3). Equipo que fue debidamente verificado y calibrado antes de cada salida a terreno.

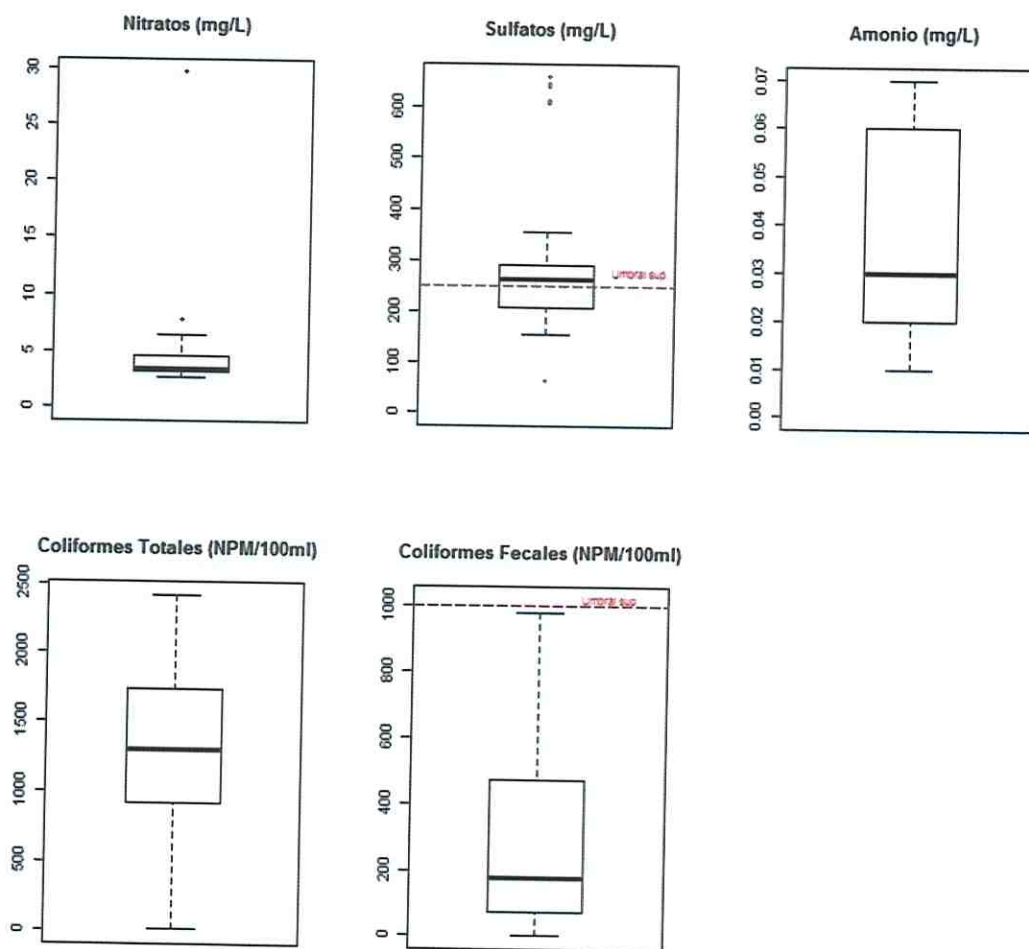
FIGURA 9: DISTRIBUCIÓN DE LOS VALORES DE LOS PARÁMETROS DE CALIDAD DE AGUA MEDIDOS EN LOS 25 SITIOS DE LA CUENCA 3/3. SE MUESTRAN CUANDO CORRESPONDE, LOS UMBRALES PERMITIDOS POR LA NORMA CHILENA VIGENTE. FUENTE: ELABORACIÓN PROPIA.

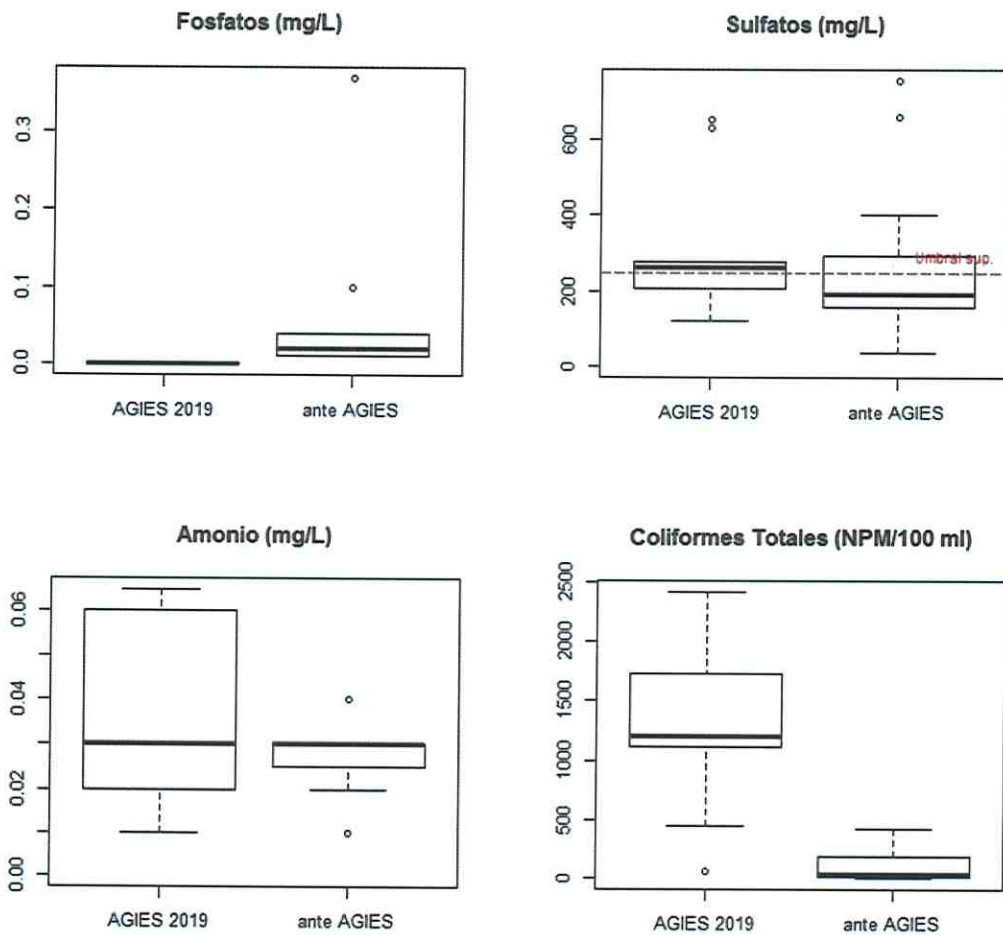
**FIGURA 26: COMPARACIÓN DE LA DISTRIBUCIÓN DE LOS VALORES DE PARÁMETROS DE CALIDAD DE AGUA ENTRE LOS SITIOS DEL PRESENTE ESTUDIO Y LAS ESTACIONES DE MONITOREO POR ÁREA DE VIGILANCIA (3/3). FUENTE ELABORACIÓN PROPIA.**

Finalmente, los valores medianas de Coliformes totales en los sitios superan ellos los valores máximos de las medianas de las Estaciones de monitoreo.

Luego se comparan gráficamente mediante boxplots, la variación de la distribución de cada parámetro (ver Figura 24, Figura 25, Figura 26).
